# **AUTOMAATTISEN VEDENLAADUN MITTAUSLAITTEEN SJOITUSPAIKAN VALINTA VANAJAVEDEN REITIN VALUMA-ALUEELLA**

Ammattikorkeakoulun opinnäytetyö

Selecting the location for an automatic spectrometer measuring water quality in Vanajavesi watershed area

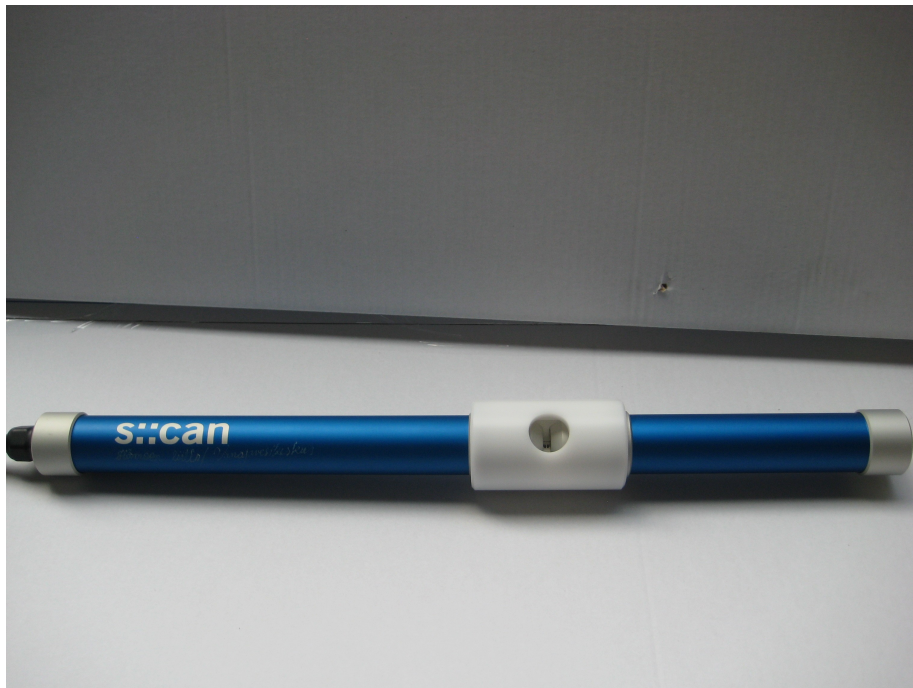
Kuva 4 S::CAN UV-VIS spektrometri. Kuva otettu 20.9.2011.

Spektrometrin mittausmenetelmä perustuu valon absorptioon (sähkömagneettiseen säteilyyn) eri aallonpituuksilla. Tässä tapauksessa selvitettiin tutkittavien näytteiden absorboimat aallonpituudet näkyvän valon menetelmällä (UV-VIS = ultra violet visible).

Spektrometrillä mitataan veden sameutta, josta pystytään tarvittaessa laskemaan veden fosforipitoisuus korrelaation avulla. Laite mittaa myös nitraattityppeä, joka typen olomuodoista on vesiliukoinen kasveille, eli siten on niille käyttökelpoinen. Näiden lisäksi laite mittaa orgaanisen hiilen pitoisuutta, jolla voidaan selvittää humuksen määrää vedessä.

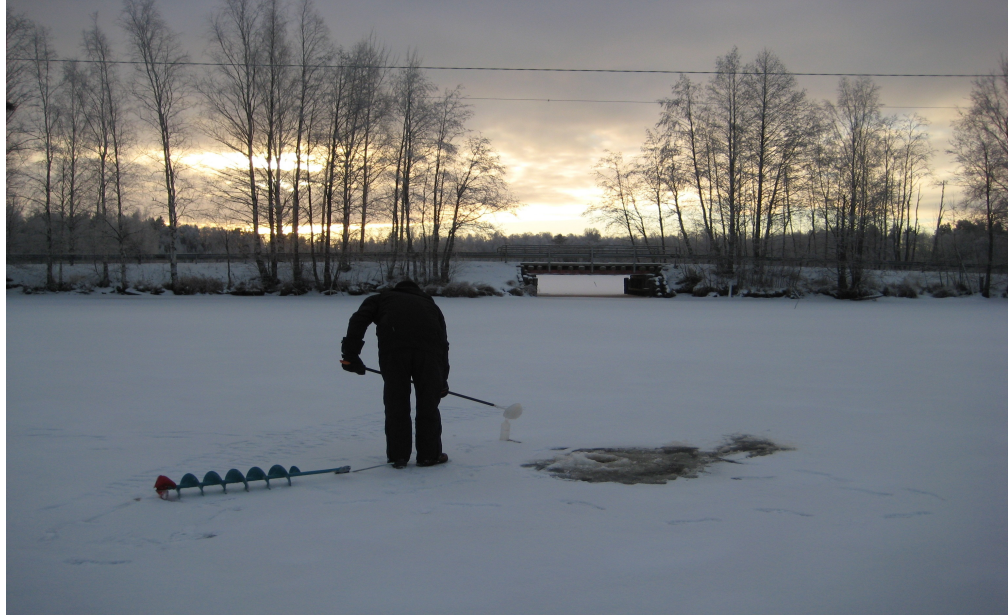
Kuva 5 Valteenjoki. Kuva otettu 30.11.2010.

Valteenjoki				
Päivämäärä	Sameus FTUeq	Nitraatti mg/l	TOCeq mg/l	DOCEq mg/l
30.11.2010	8,50	3,50	42,20	32,30
13.4.2011	22,58	7,44	45,96	32,60
21.6.2011	22,90	0,80	29,14	18,82

Sameuden tulokset 8,50 FTU (1.kierros), 22,58 FTU (2.kierros), 22,90 (3.kierros) olivat selkeästi kierrosten keskiarvotulosten (1.kierros 3,03 FTU, 2.kierros 16,98 FTU, 3.kierros 7,33 FTU) yläpuolella. Nitraatin tulokset olivat 3,50 mg/l (1.kierros), 7,44 mg/l (2.kierros) ja 0,80 mg/l (3.kierros). Keskiarvot ylittyivät selkeästi ensimmäisellä 1,93 mg/l ja toisella 5,91 mg/l kierroksella. Kolmannen kierroksen tulos jäi alle keskiarvon 1,02 mg/l. Orgaanisen kokonaishiilen tulokset 42,20 mg/l (1.kierros), 45,96 mg/l (2.kierros), 29,14 mg/l (3.kierros) olivat selkeästi kierrosten keskiarvotulosten (1.kierros 17,89 mg/l, 2.kierros 27,07 mg/l, 18,84 mg/l) yläpuolella. Liunneen orgaanisen hiilen tulokset olivat 32,30 mg/l (1.kierros), 32,60 mg/l (2.kierros), 18,82 mg/l (3.kierros) ja keskiarvot vastaavasti olivat 14,13 mg/l (1.kierros), 18,49 mg/l (2.kierros), 14,23 mg/l (3.kierros).

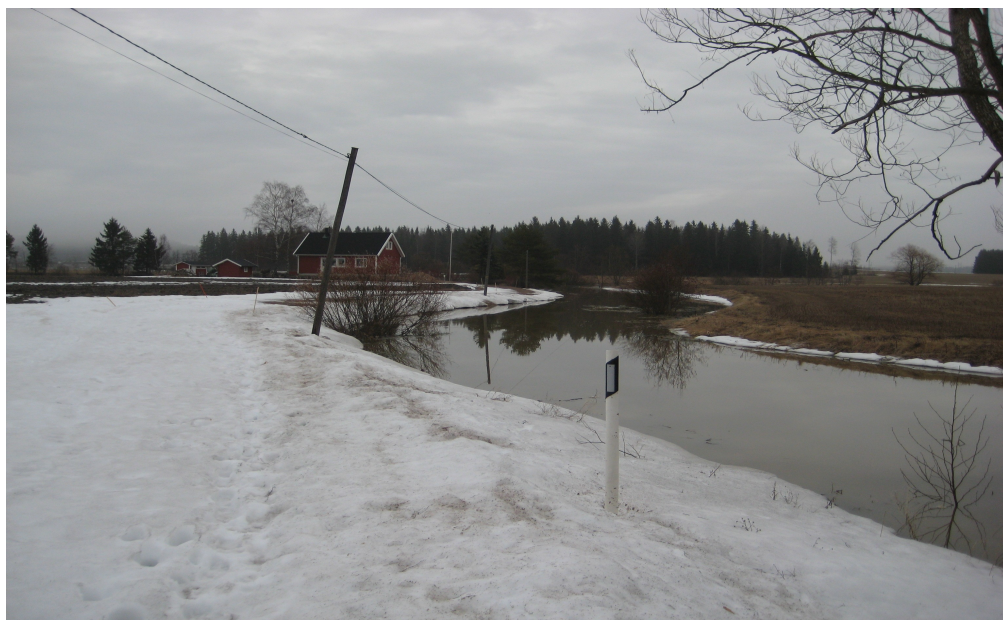
Kuva 6 Punkanjoki. Kuva otettu 14.3.2011.

Punkanjoki				
Päivämäärä	Sameus FTUeq	Nitraatti mg/l	TOCeq mg/l	DOCEq mg/l
1.12.2010	3,90	3,04	19,82	15,32
14.4.2011	31,06	10,02	45,06	27,60
21.6.2011	2,47	1,00	16,54	13,20

Punkanjoen tulokset olivat korkeat verrattuna keskiarvoihin. Sameuden tulokset olivat 3,90 FTU (1.kierros), 31,06 FTU (2.kierros) ja 2,47 FTU (3.kierros). Keskiarvot ylittyivät selkeästi ensimmäisellä 3,03 FTU ja toisella 16,98 FTU kierroksella. Kolmannen kierroksen tulos jäi alle keskiarvon 7,33 FTU. Nitraatin tulokset olivat 3,04 mg/l (1.kierros), 10,02 mg/l (2.kierros) ja 1,00 mg/l (3.kierros). Keskiarvot ylittyivät selkeästi ensimmäisellä 1,93 mg/l ja toisella 5,91 mg/l kierroksella. Kolmannen kierroksen tulos jäi alle keskiarvon 1,02 mg/l. Orgaanisen kokonaishiilen tulokset olivat 19,82 mg/l (1.kierros), 45,06 mg/l (2.kierros) ja 16,54 mg/l (3.kierros). Keskiarvot ylittyivät selkeästi ensimmäisellä 17,89 mg/l ja toisella 27,07 mg/l kierroksella. Kolmannen kierroksen tulos jäi alle keskiarvon 18,84 mg/l. Liuenneen orgaanisen hiilen tulokset olivat 15,32 mg/l (1.kierros), 27,60 mg/l (2.kierros), 13,20 mg/l (3.kierros) ja keskiarvot vastaavasti olivat 14,13 mg/l (1.kierros), 18,49 mg/l (2.kierros), 14,23 mg/l (3.kierros).

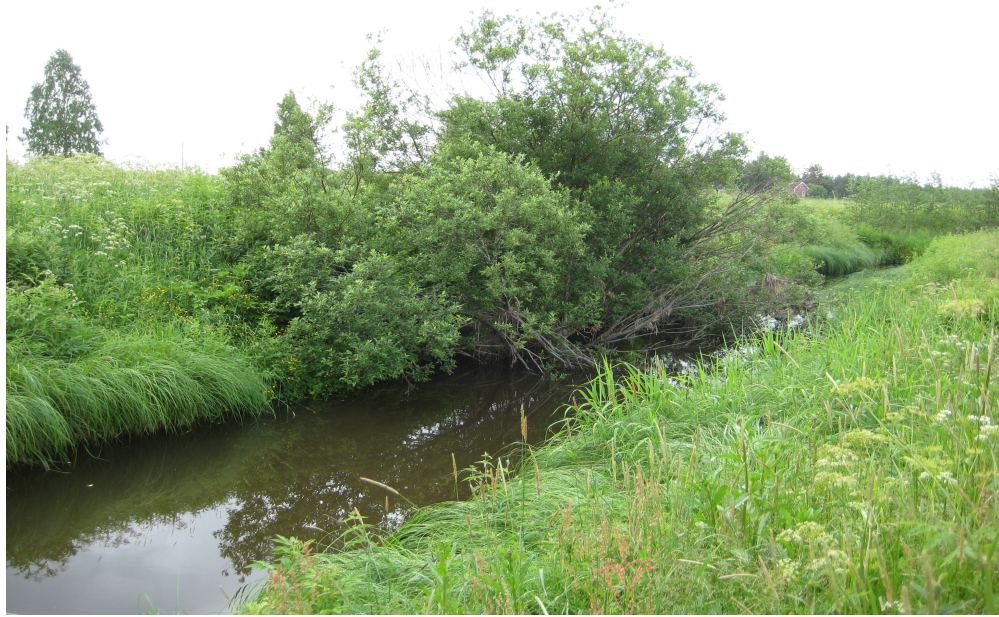
Kuva 7 Heinäjoki. Kuva otettu 21.6.2011.

Heinäjoki				
Päivämäärä	Sameus FTUeq	Nitraatti mg/l	TOCeq mg/l	DOCeq mg/l
1.12.2010	3,87	2,40	20,96	16,36
14.4.2011	26,14	8,60	38,92	26,24
21.6.2011	6,14	0,76	15,86	11,50

Sameuden tulokset olivat 3,87 FTU (1.kierros), 26,14 FTU (2.kierros) ja 6,14 FTU (3.kierros). Keskiarvot ylittyivät selkeästi ensimmäisellä 3,03 FTU ja toisella 16,98 FTU kierroksella. Kolmannen kierroksen tulos jäi alle keskiarvon 7,33 FTU. Nitraatin tulokset olivat 2,40 mg/l (1.kierros), 8,60 mg/l (2.kierros) ja 0,76 mg/l (3.kierros). Keskiarvot ylittyivät selkeästi ensimmäisellä 1,93 mg/l ja toisella 5,91 mg/l kierroksella. Kolmannen kierroksen tulos jäi alle keskiarvon 1,02 mg/l. Orgaanisen kokonaishiilen tulokset olivat 20,96 mg/l (1.kierros), 38,92 mg/l (2.kierros) ja 15,86 mg/l (3.kierros). Keskiarvot ylittyivät selkeästi ensimmäisellä 17,89 mg/l ja toisella 27,07 mg/l kierroksella. Kolmannen kierroksen tulos jäi alle keskiarvon 18,84 mg/l. Liuenneen orgaanisen hiilen tulokset olivat 16,36 mg/l (1.kierros), 26,24 mg/l (2.kierros), 11,50 mg/l (3.kierros) ja keskiarvot vastaavasti olivat 14,13 mg/l (1.kierros), 18,49 mg/l (2.kierros), 14,23 mg/l (3.kierros).
